Informe d'avaluació visual de l'arbrat de la urbanització de Les Costes (Tiana)

L'objectiu d'aquest informe és avaluar l'estat fisiològic, biomecànic i estructural dels exemplars d'àlber (*Populus alba* 'Pyramidalis') del camí dels Francesos, carrer de Les Costes, carrer de Santiago Russiñol i espais adjacents, al municipi de Tiana.

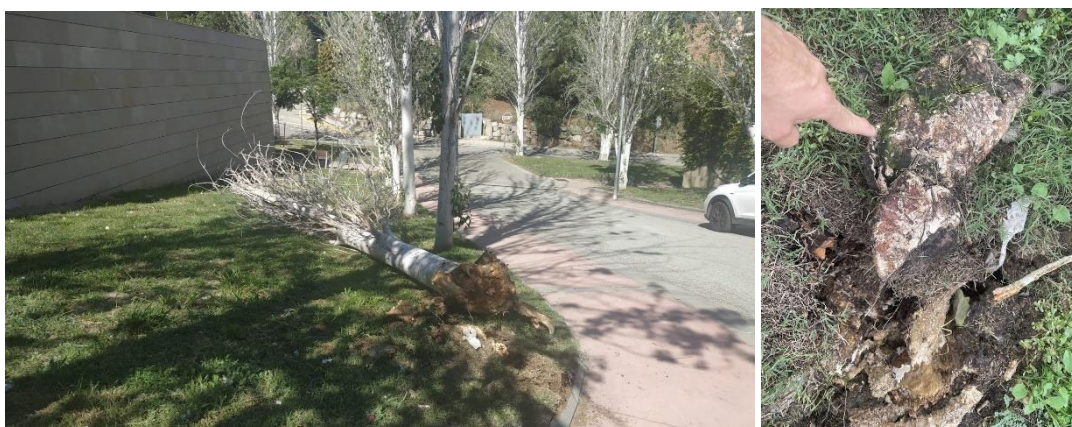
Id.	Espècie	Data fractura	Simptomatologia observada
EV023-A123	<i>Populus alba</i> 'Pyramidalis'	30/09/2024	Cos fructífer de <i>Ganoderma</i> sp. a la zona del coll de l'arbre
EV023-A018	<i>Populus alba</i> 'Pyramidalis'	20/11/2024	Arrel espiralitzada
EV023-A007	<i>Populus alba</i> 'Pyramidalis'	22/11/2024	Cos fructífer de <i>Ganoderma</i> sp. a la zona del coll de l'arbre

Imatge 1. Exemplar EV023-A123, caigut a data de 30 de setembre de 2024. A la dreta, cos fructífer de *Ganoderma* sp.

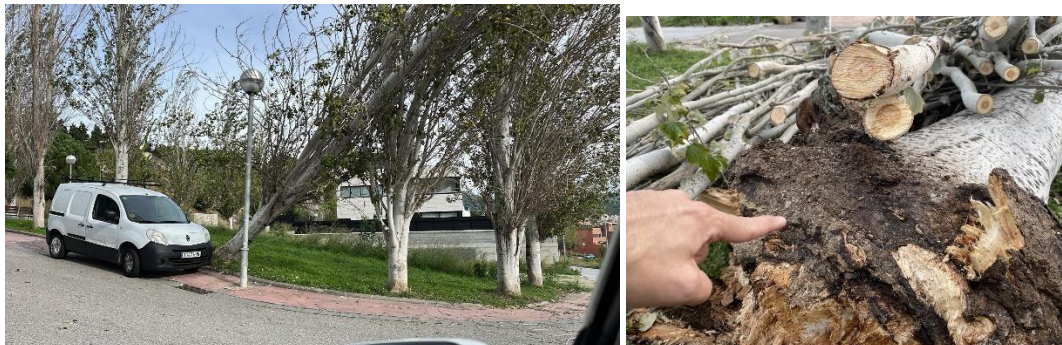
Imatge 2. Exemplar EV023-A018, caigut a data de 20 de novembre de 2024. A la dreta, arrel espiralitzada entorn del coll de l'arbre.

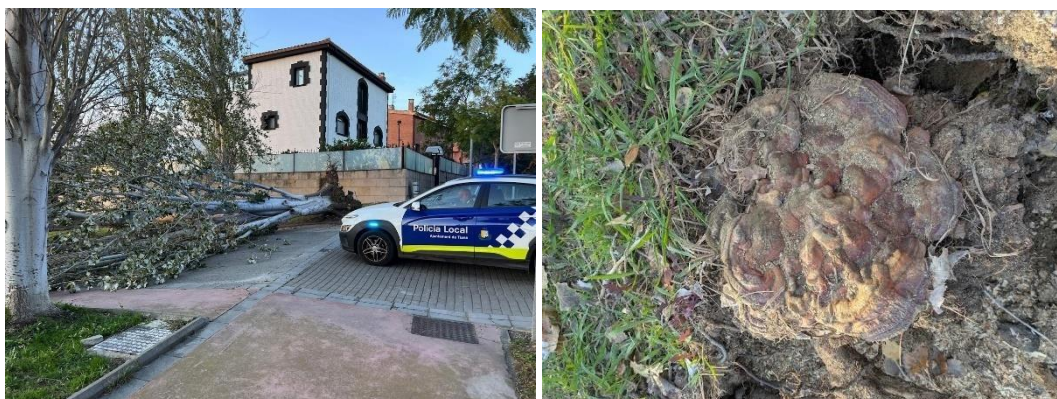
Imatge 3. Exemplar EV023-A007, caigut a data de 22 de novembre de 2024. A la dreta, cos fructífer de *Ganoderma* sp.

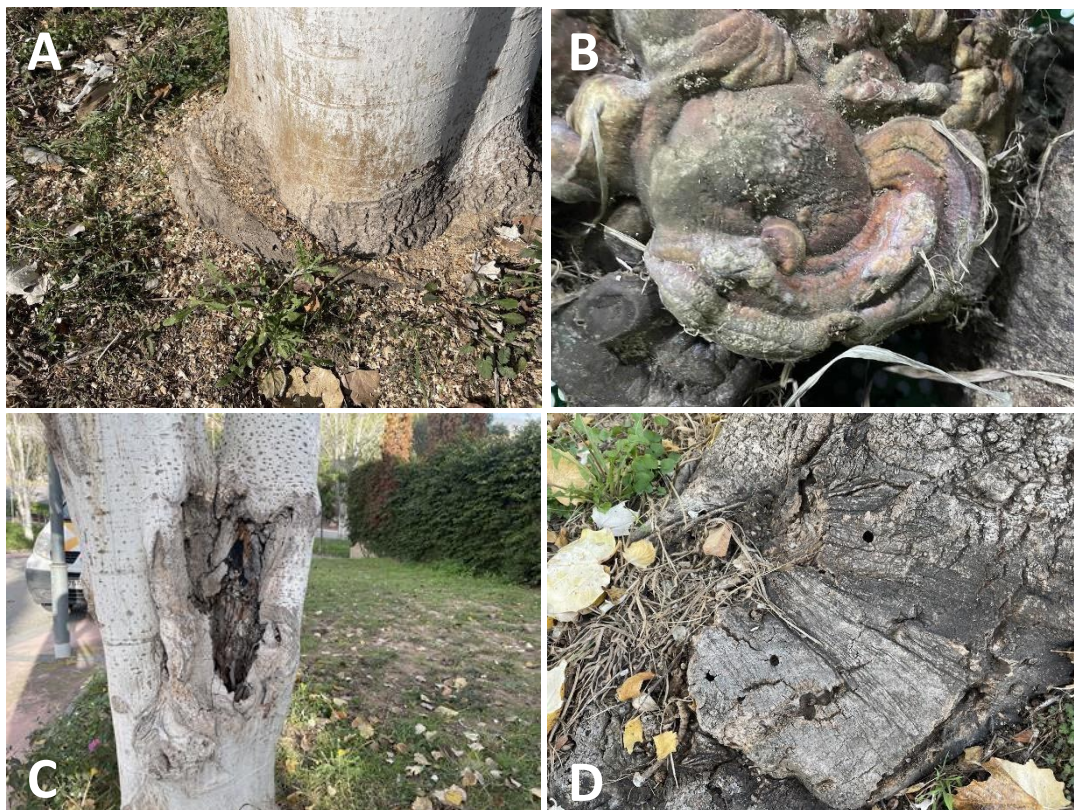
Deguda l'elevada incidència de fractures produïdes recentment, durant el procés d'inspecció s'ha tingut especial consideració en defectes del coll de l'arbre com arrel espiralitzada i/o encastada, presència de fongs xilòfags (principalment *Ganoderma* sp.), cavitats, afectació per *Sessia apiformis*.

Imatge 4. Diverses imatges de defectes de coll: A) arrel espiralitzada, B) *Ganoderma* sp., C) cavitats amb descomposició interior i D) orificis de sortida de *Sessia apiformis*.

Per la majoria d'aquestes situacions i, tenint en compte els antecedents per trencament, s'ha proposat la tala de la majoria d'exemplars que presenten alguna de les simptomatologies anteriors.
